## 大月断層 (おおつきだんそう)

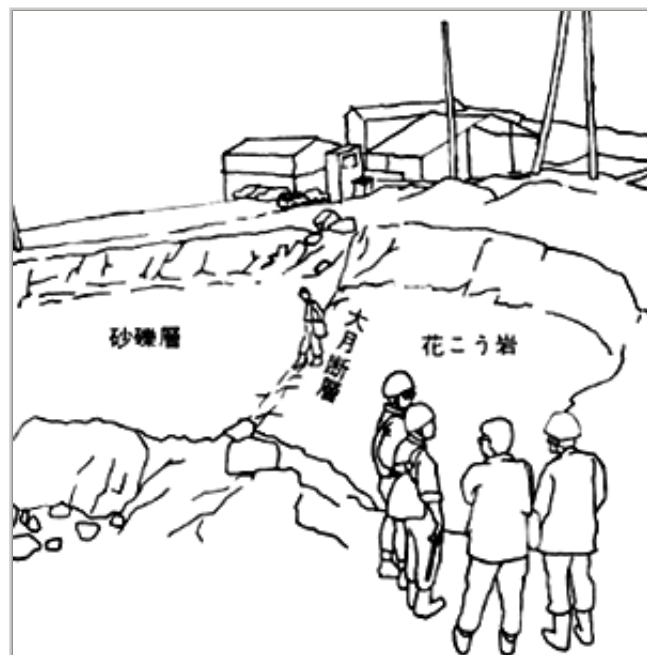
大月（土橋）断層  
給水タンク予定地で発見された断層を調査中の人々  
（昭43撮）。

五助橋断層によりそうように、その北側を平行して走る大月断層が、幅は狭いが花こう岩を徹底的に圧砕し、高角度をもつ断層面を見せたのは昭和43年（1968年）、鶴甲団地造成地であった。

六甲ケーブル土橋（どぼし）駅の南、100メートルたらずの所の団地の給水塔建設予定地の真中に、どんと居直ったかのように正面きってその素顔を見せた。山側の衝き上げてきた花こう岩は、ハンマーでたたくと、パッと白い粉が飛び散るほど、完全に圧砕されていた。しかし、断層破碎帯には付き物の滞留水は、ここでは全く見られなかった。

断層の下盤にあたる海側の礫層はガサガサの締りの悪い角ばった花こう岩の礫で構成され、土石流起源のものであった。その厚さはボーリング調査で確かめた結果、8メートルで、その下は基盤の花こう岩であった。

断層面は北から西へ80度、南へ78度の高角度の傾斜を示した。この断層は大月断層本体より派生したもので土橋断層である。その延長は、西の勝岡山北方にのびる。

ところで、この断層面の発見は、一つの決断を給水タンク設置者である神戸市水道局にせまった。その発見された位置が、まるでタンクの中心をねらったかのような場所であったからである。

六甲山地の地質を長年にわたって研究している大阪市立大学の藤田、笠間両教授をまじえて検討した結果、タンクを南西へずらすことを決定した。

現状では断層破碎帯には滞留水はなく安定しているが、もし将来、大地震の影響をうけ、この断層面を挟む両側の地盤が不均等な上昇、沈下、水平ずれなどを起こす場合を考慮して、どちらか一方の側に移すことになり、南側の地盤に移ったのである。

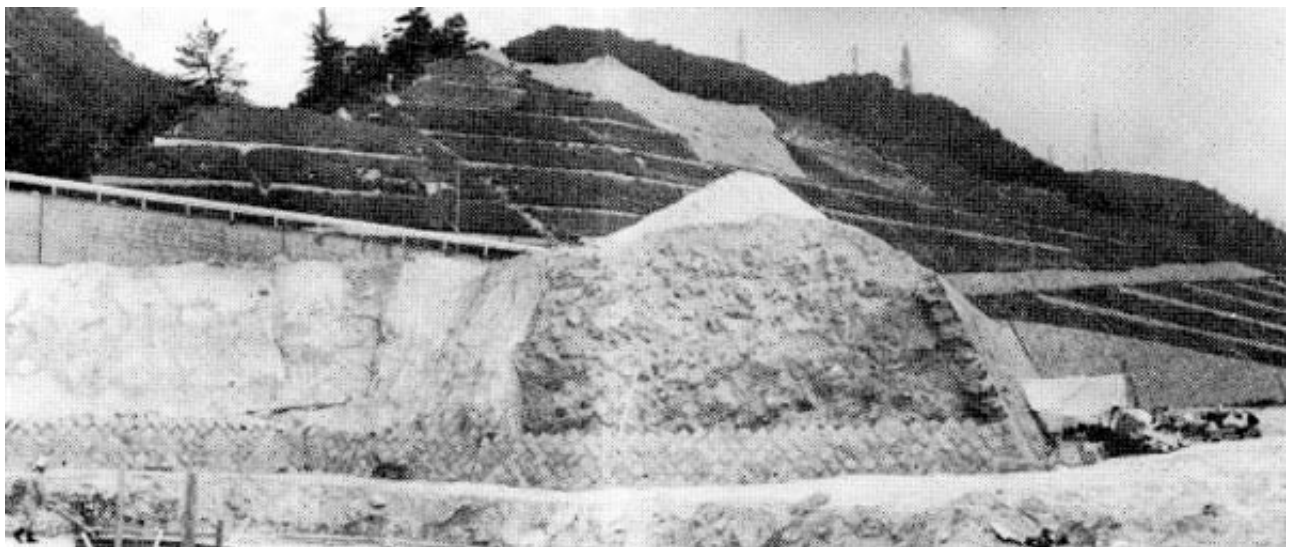
工事場にあらわれた大月断層（昭43撮）。
